AVIS GÉOTECHNIQUE

Projet de lotissement Robertson
Pintendre (Québec)

Le Boisé de Pintendre inc.

N/Réf. : 5001-04-02

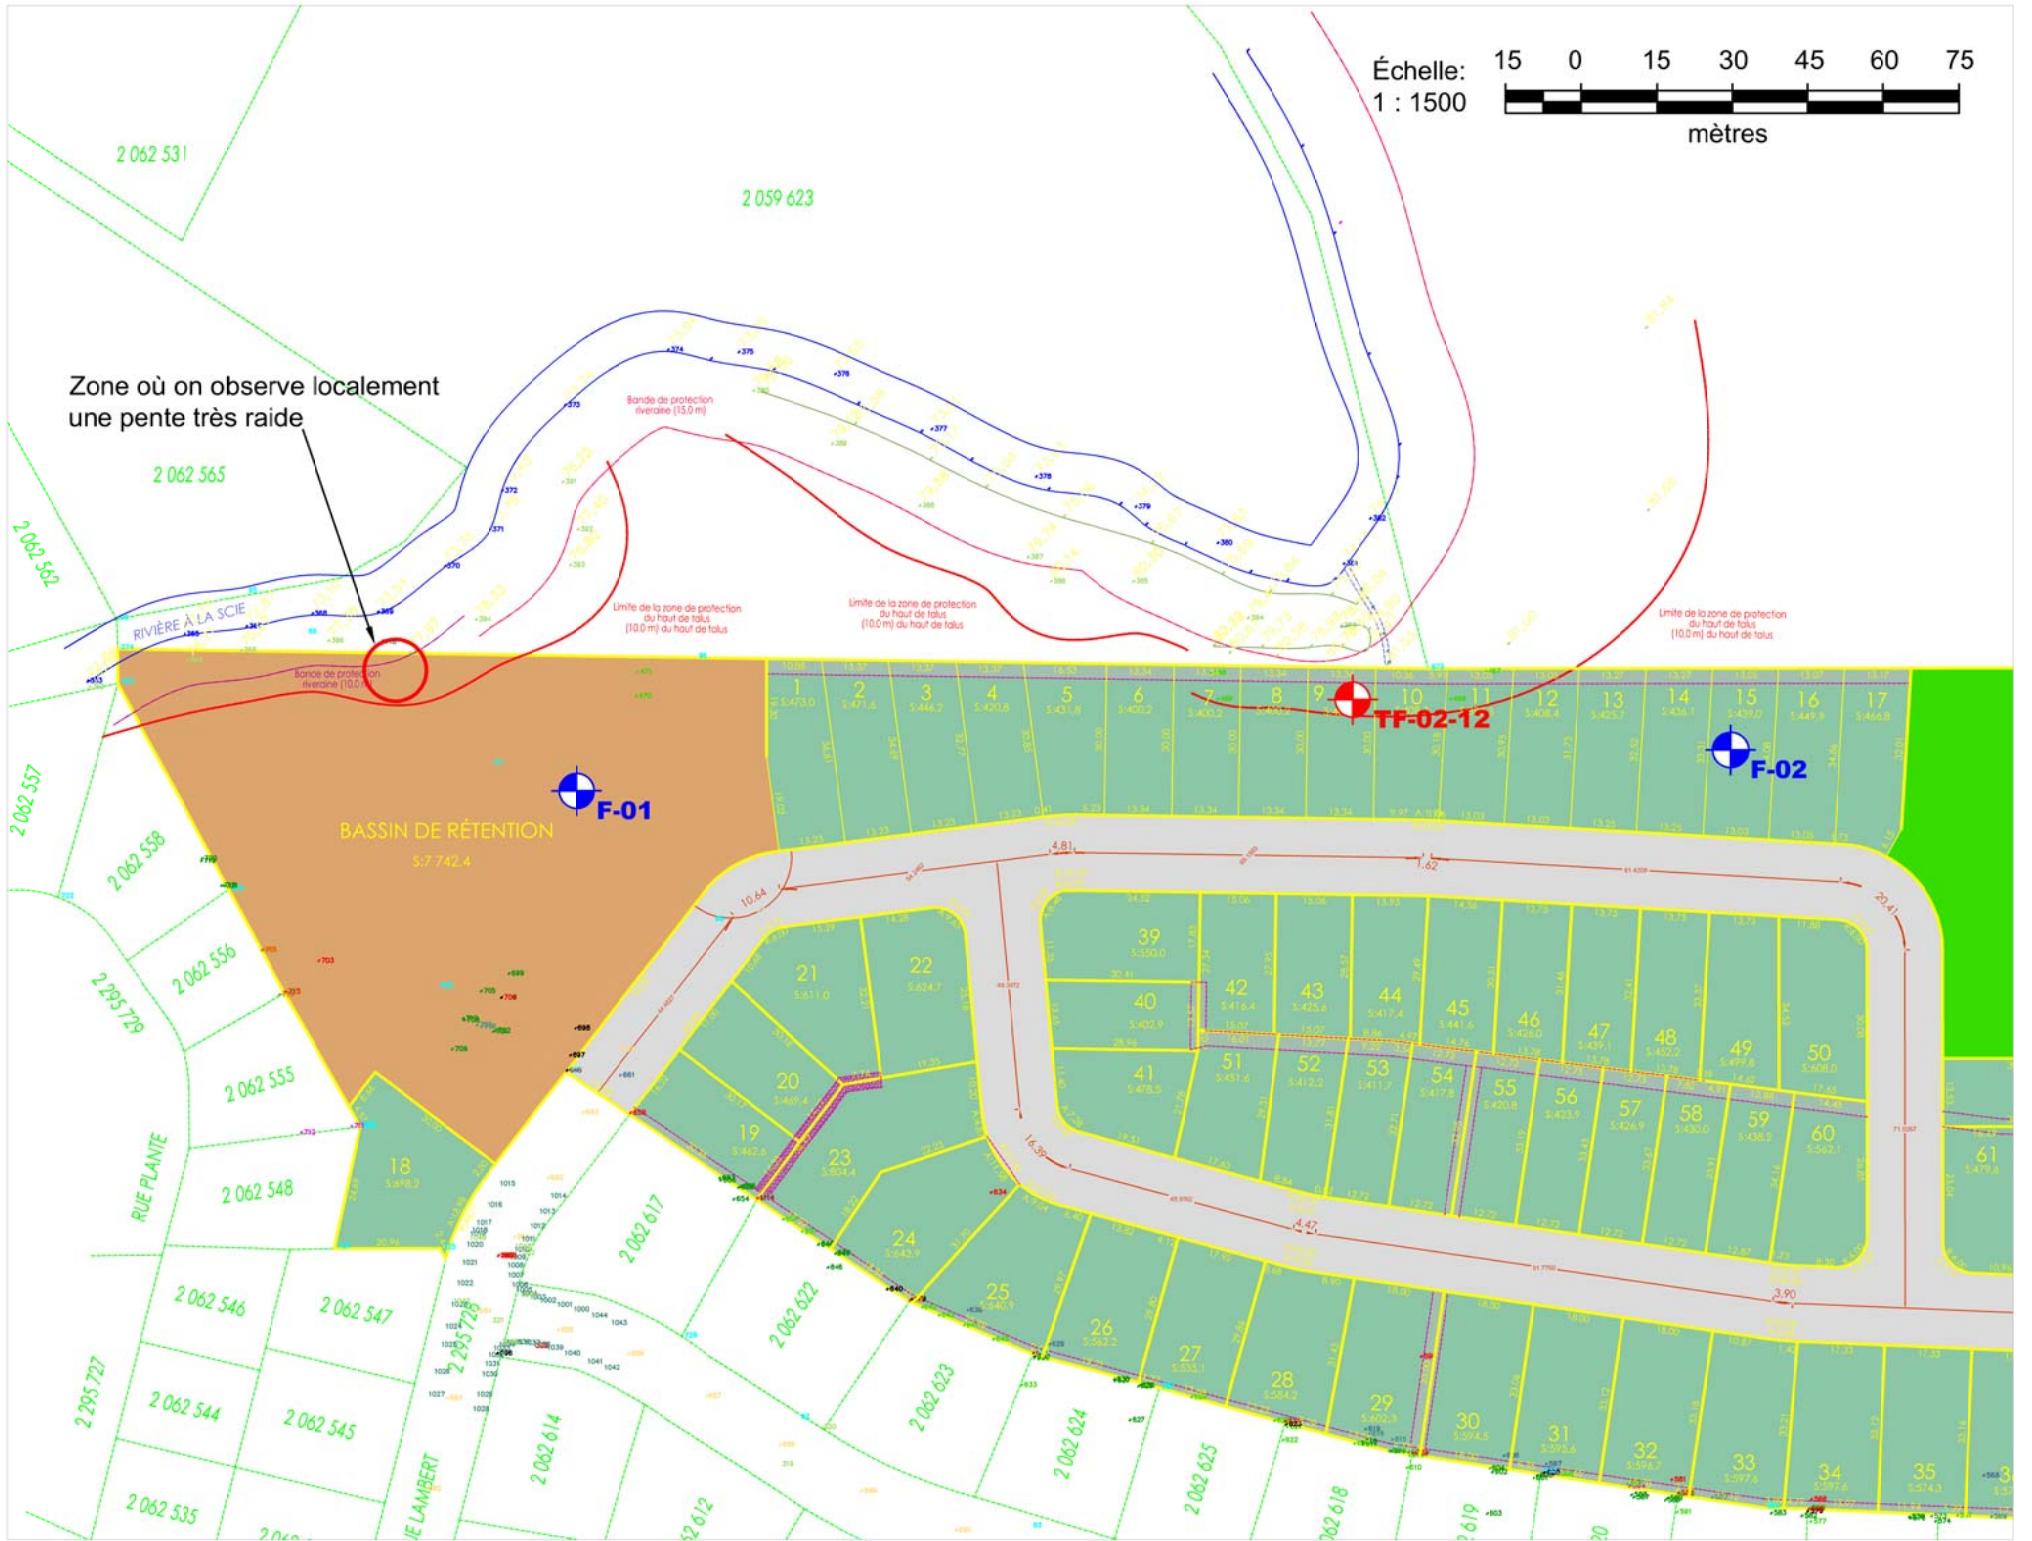
Zone où on observe localement une pente très raide

Dans le secteur du bassin de rétention projeté, une bande de protection de 3 mètres serait également suffisante, sauf pour le secteur en pente très raide décrit précédemment où la bande de protection devra être élargie à 5 mètres. Cette largeur de 5 mètres s'applique sur toute la longueur où le talus a une pente supérieure à 27 degrés.

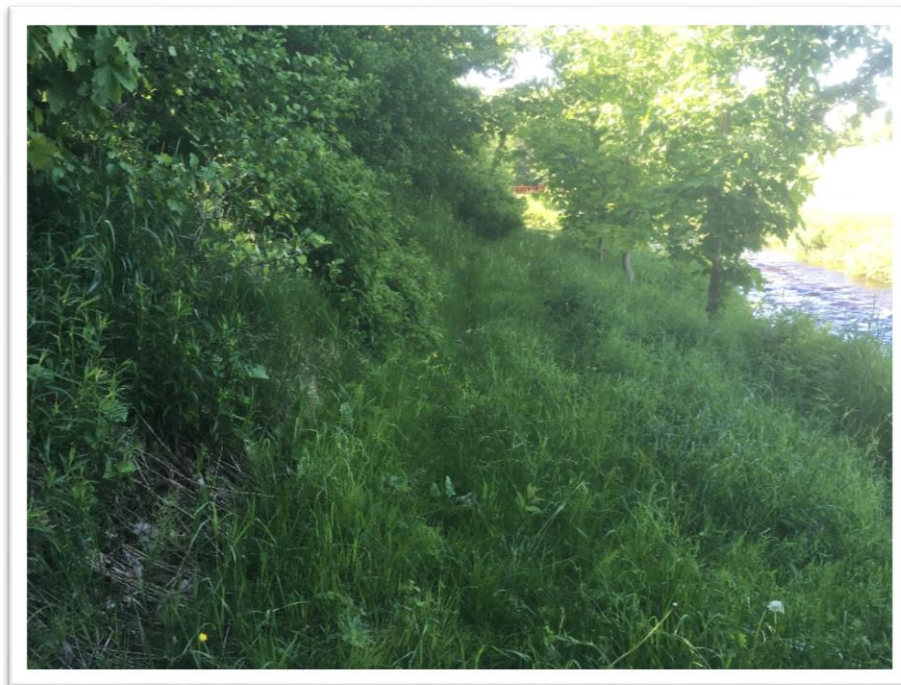
Le talus le plus élevé se retrouve dans le secteur des lots 7 à 12 (voir plan ci-joint). Dans ce secteur, le niveau de la plaine se retrouve vers l'élévation 81 mètres. En pied de talus, une terrasse s'élevant entre 1,0 et 1,2 mètre au-dessus de la rivière et de l'ordre de 2,5 mètres de largeur est existante (photographie n° 1). Une faible encoche d'érosion est visible au contact du pied de talus et de cette terrasse (photographie n° 2). Le talus a une hauteur de l'ordre de 6 mètres et sa pente maximale est de l'ordre de 27 degrés. Le talus est en grande partie boisé, sauf pour la partie amont où il semble y avoir eu du remblayage. Selon les sondages faits dans ce secteur (F-02 de LEQ et TF-02-12 de LVM), on retrouve à cet endroit un dépôt d'argile raide à très raide de l'ordre de 6,5 mètres d'épaisseur. Ce dépôt repose sur un till compact à dense composé d'un silt sableux et graveleux comportant des cailloux. Le roc identifié comme un shale a été atteint à 8,4 mètres de profondeur. La rivière semble couler sur le till dans ce secteur, le niveau d'eau étant trop élevé lors de notre visite pour valider ce point.

Photographie 1 : Vue de la terrasse entre le pied de talus et la rivière.

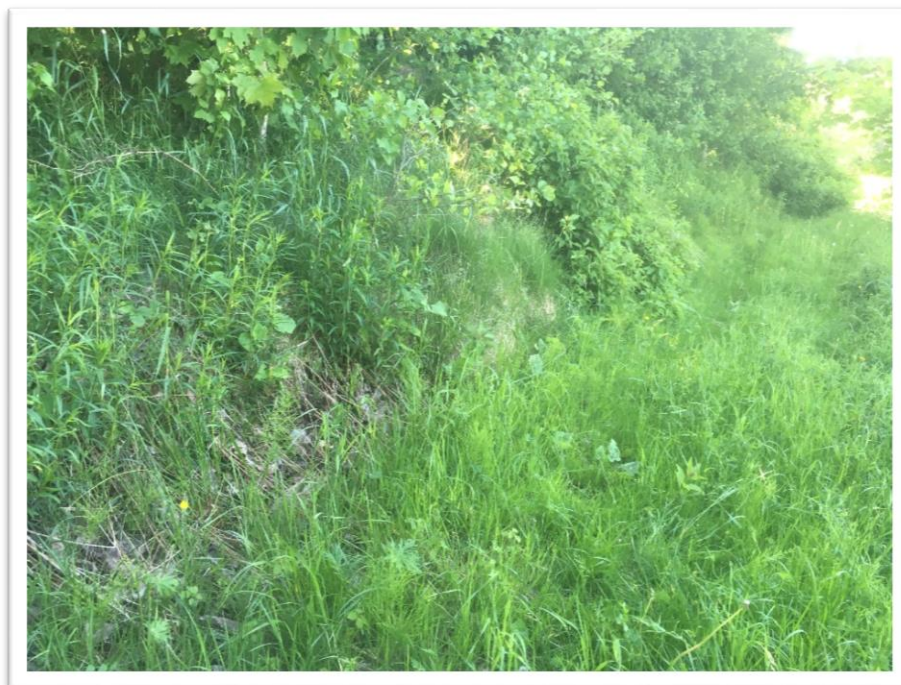
Photographie 2 : Vue de la faible encoche d'érosion à la rencontre du pied de talus et de la terrasse.

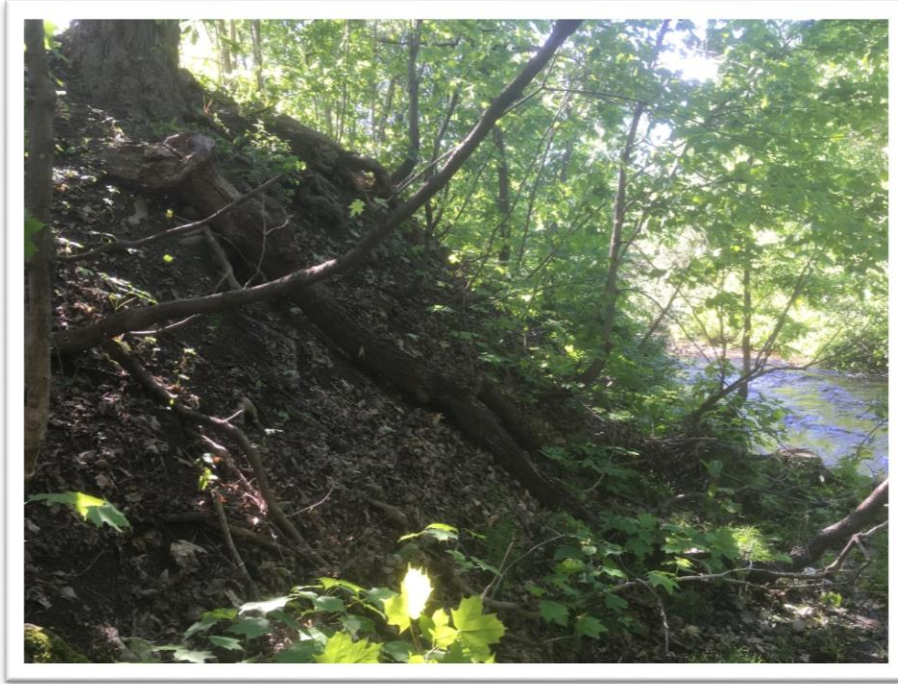
Dans le secteur du bassin de rétention projeté, la topographie est plus variable avec des pentes généralement plus douces et une hauteur de talus moindre, soit entre 2 et 5 mètres de hauteur au-dessus des hautes eaux. Le dépôt d'argile très raide (F-01 de LEQ) atteint 3,5 mètres d'épaisseur. Il repose sur 1,8 mètre de till au-dessus du roc. La rivière coule sur le roc. Localement, dans le secteur où un gros érable s'élève tout juste au sommet du talus, le talus est très raide avec une pente variant entre 40 et 50 degrés sur une hauteur de l'ordre de 4 mètres (photographie n° 3 et plan ci-joints). Ailleurs, la pente du talus est généralement très douce. Le talus est principalement boisé, sauf dans le secteur du gros érable où il est dénudé.

Les risques de glissement sont très faibles dans ce secteur à cause de la faible hauteur des talus, de la résistance élevée du dépôt argileux, de la présence d'un fort gradient descendant dans le dépôt argileux, de l'absence de points d'érosion en pied de talus et du fait que la rivière coule sur le till ou sur le roc. La seule place où il pourrait y avoir une instabilité probablement sous forme de solifluction ou de glissement superficiel au printemps ou lors de fortes pluies, c'est dans le secteur où les racines d'un gros érable ont empêché l'adoucissement naturel du talus. Ces instabilités surviendront lorsque l'arbre mourra ou lorsqu'il sera coupé et en plus, lorsque les racines seront assez pourries.

Photographie 3 : Vue de la pente raide et dénudée au droit du gros érable.
